Informe Tren Maya Estación Izamal

20 de agosto del 2025

Secuencia del hecho

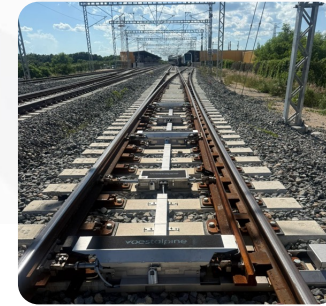
ADV A10 IZA
En posición de desviada

● Colocar una sujeción mecánica (bridas o clamp) en los ADV para evitar el movimiento no autorizado.

● Establecer un segundo mecanismo de comprobación de acople por medio de un dispositivo mecánico.

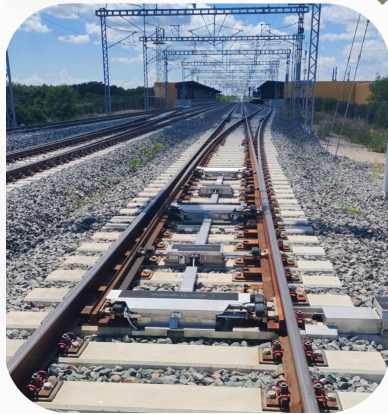
ADV A10 IZA
En posición directa
