Informe Tren Maya Estación Izamal

20 de agosto del 2025

Secuencia del hecho

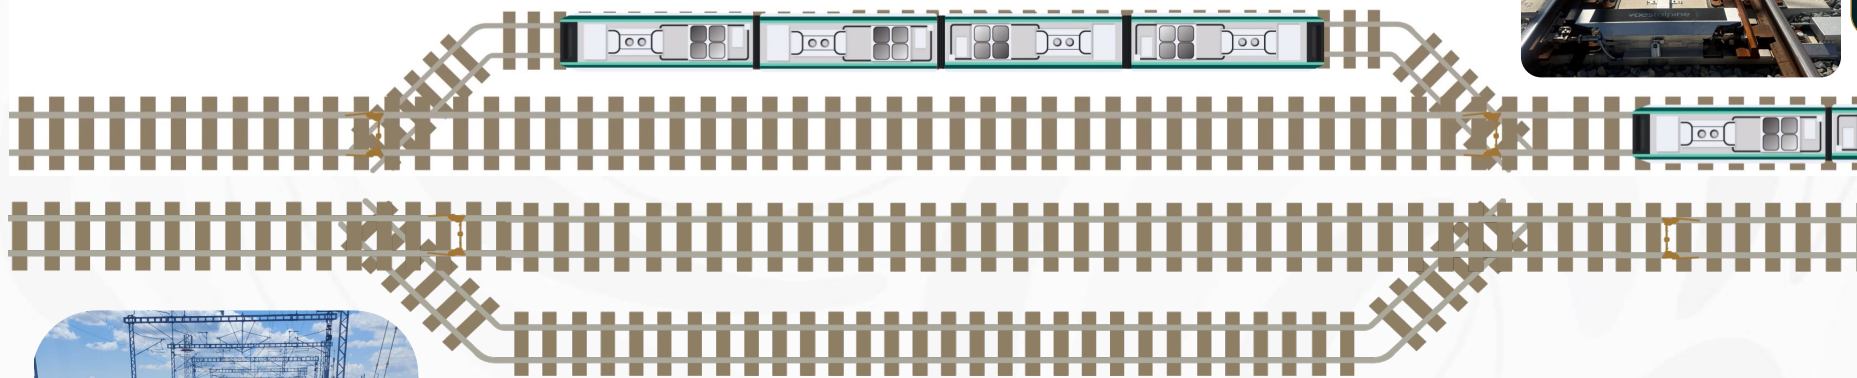
ADV A10 IZA
En posición de desviada

ADV A10 IZA
En posición directa

La maquinista al detectar el desacople de la vía, aplicó el freno de emergencia, como está previsto.

● Colocar una sujeción mecánica (bridas o clamp) en los ADV para evitar el movimiento no autorizado.

● Establecer un segundo mecanismo de comprobación de acople por medio de un dispositivo mecánico.
